Oculus

n° 22 - 2016

Découverte de décors peints

À l'occasion de travaux de restauration à l'intérieur de l'église la trace d'un décor peint a été découvert sur les voûtes et les élévations du transept et de la nef.

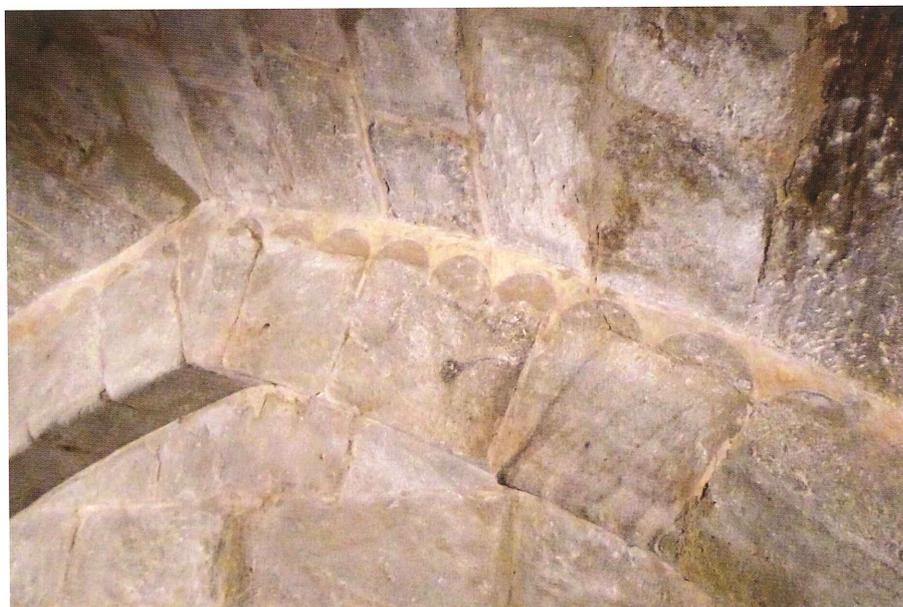
Fig. 2 - Vue de la frise de festons de l'arc formeret est du bras nord du transept. (Cliché Jean-Louis Rebière)

Cet allègement des badigeons réalisé dans le cadre de la restauration nous a permis de découvrir la trace d'un décor peint sur les voûtes et les parties hautes des élévations du transept et la première travée orientale de la nef. Nous avons pu en effet observer tout d'abord la présence de festons ourlant les arcades de la nef. (fig. 2)

Seuls la mise en place des échafaudages et les travaux réalisés au droit des parties hautes du transept nous ont permis de découvrir ces festons qui ornent le sommet des doubleaux et des arcs formerets. En effet, des badigeons rapportés tardivement les dissimulaient largement. Situé à belle hauteur, ce jeu de festons n'était pas perceptible auparavant en raison de l'affadissement de l'ocre jaune et de la pénombre colorée créée par les verrières polychromes de Burgsthal.

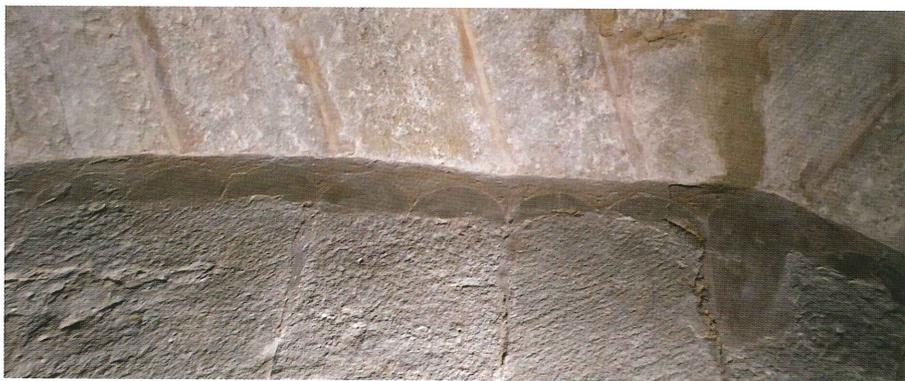
Fig.4 - Cette vue montre les joints peints des claveaux et des pierres composant la voûte du bras nord du transept. (Cliché Jean-Louis Rebière)

Le décor établi à l'intérieur de l'église de Fontfroide avait essentiellement pour objet de souligner les joints de l'appareillage après lissage du joint d'un trait d'ocre jaune sur un badigeon léger appliqué sur l'appareillage de pierre. Ceci permettait d'unifier les disparités de la pierre et d'harmoniser les parements des élévations et des voûtes. Ce tracé de joints a été également porté sur le clavage des arcs, des arcades et des formerets des voûtes. (fig. 4) Cependant, ces éléments d'architecture ont été rehaussés d'un raffinement d'ornementation. Une frise a été rapportée au droit du joint entre arcs ogifs et voûtains, ainsi qu'au droit des ressauts des arcs. Les maçons ont, pour cela, tracé au compas dans l'enduit lissé encore frais des demi-cercles tangents strictement inscrits dans la surface des claveaux de pierre qu'ils couronnent. Ainsi, les demi-cercles sont-ils de diamètres variables de façon à occuper entièrement des séquences de longueurs différentes. C'est pourquoi certains claveaux, étroits, ne sont ornés que de deux ou trois demi-cercles, tandis que les plus amples en abritent jusqu'à cinq à six. Une mise en couleur à l'ocre jaune a été faite sur les réserves entre les demi-cercles. Ceci crée un effet festonnant qui souligne le sommet des arcs. La pointe des rencontres des demi-cercles a été poursuivie au pinceau par une ligne au droit des joints des claveaux. Ainsi a été représentée une « fausse coupe de pierre peinte », pourtant véritable puisqu'elle se situe exactement au-dessus des joints existants. Il s'agit donc ici d'une exaltation de l'appareillage grâce à une atténuation des disparités des matériaux. Nous ignorons si l'ocre jaune aujourd'hui visible était à l'origine plus vif.

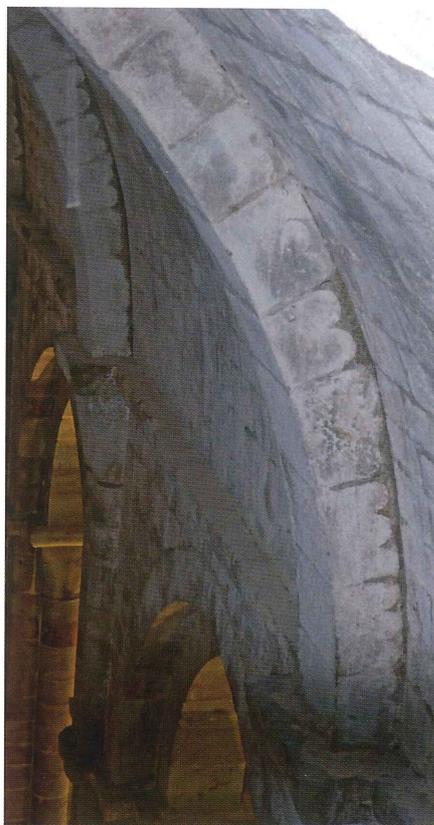
Fig.5 - Vue du décor de festons conservé sur les arcs doubleaux de la nef. (Cliché Jean-Louis Rebière)

Nous avons alors en effet pu remarquer, en y portant une attention aiguë, l'existence de ce décor peint dans l'ensemble de la nef. (fig. 5) Et à dire vrai, nous avons cherché ce décor et nous l'avons trouvé, alors que tant de fois notre regard auparavant avait balayé ces voûtes sans percevoir ces lignes de festons au droit des doubleaux. Ce décor, curieusement, nous est apparu sur la nef avec une inversion des couleurs. Les badigeons qui ont été rapportés tardivement sur ce décor en ont changé l'effet d'origine, le fond apparaissant ici en clair et l'ocre clair en sombre.

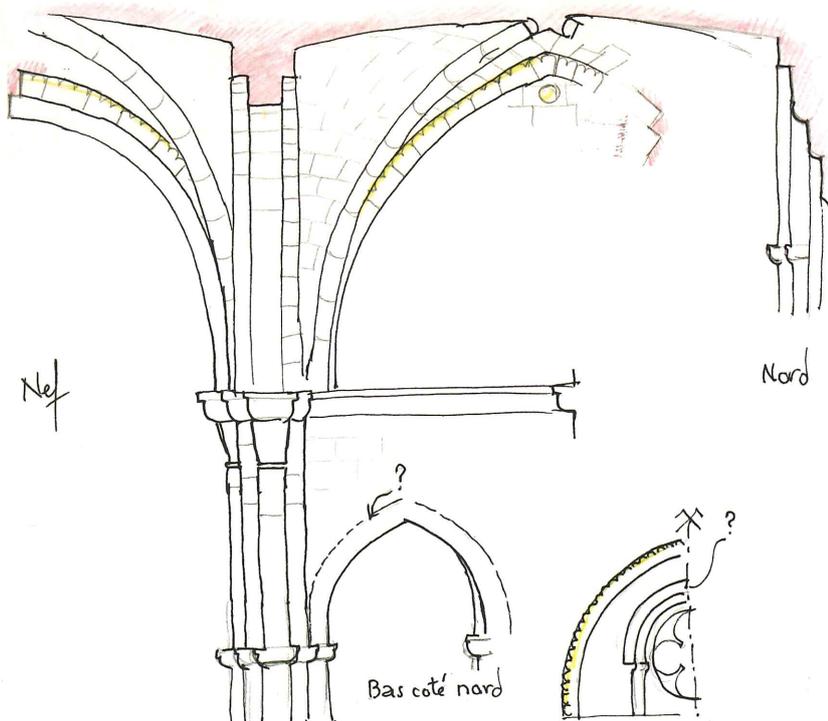
Fig.6 - Dessin montrant la localisation des festons dans le transept de Fontfroide.
(Dessin Jean-Louis Rebière)

Le principe ornemental général de l'église abbatiale de Fontfroide a consisté à souligner d'un décor festonnant les arcs de l'église, doubleaux, arcades de la nef, formerets du transept ainsi que les rouleaux extérieurs des roses de l'abbatiale, tandis que l'appareillage des pierres était souligné d'un trait d'ocre sur l'ensemble des panneaux droits de l'architecture. (fig. 6)

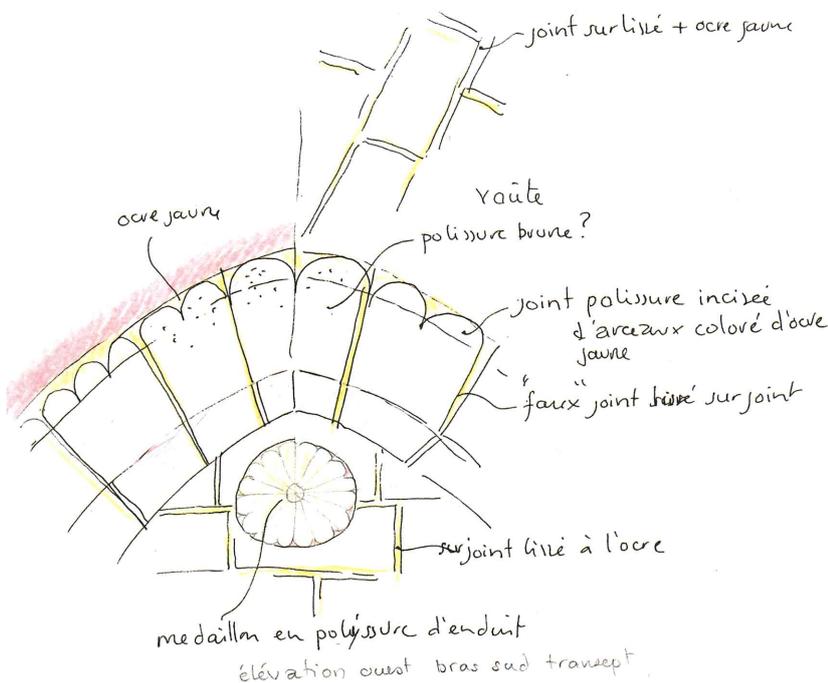
Au cours de débâlageonnages des voûtes et arcs doubleaux:
Découvertes finitions décors des arcs voûtes et elevation
en parties hautes des murs du transept.

Détail formerets du transept à l'Est et à l'ouest du transept
aux elevations

Fig.7 - Dessin montrant la composition du décor relevé sous le formeret ouest du bras sud.
(Dessin Jean-Louis Rebière)

S'y ajoutent des éléments de décors complémentaires. Ainsi, sous les formerets des bras du transept, au-dessus des arcades des bas-côtés et des absidioles, ont été rapportés des disques en enduit de faible épaisseur. Un seul nous est parvenu intact. (fig. 7) Il se situe sous l'arc formeret ouest du bras sud du transept. Des vestiges des autres disques subsistent, les uns à l'est des bras du transept et l'autre à l'ouest du bras nord. Le disque de l'élévation ouest du bras sud comporte une sorte de marguerite incisée au compas. (fig. 8) Un disque incisé d'une croix de diamètre équivalent à ceux des formerets est visible au-dessus de la baie en mandorle surmontant la chapelle du bras sud jouxtant l'abside. (fig. 9)

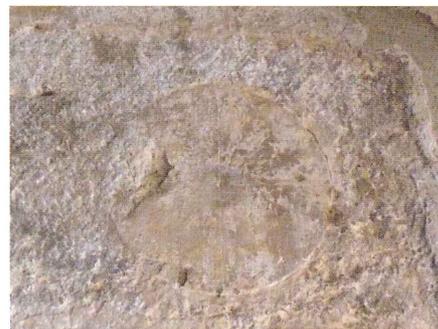
Fig.8 - Détail du disque conservé sur l'élévation ouest du bras sud du transept, sous le formeret.

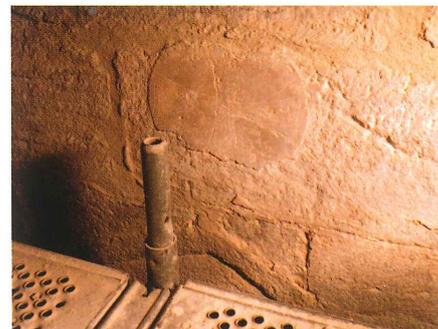
Fig.9 - Détail de la croix incisée dans l'enduit du disque qui surmonte la mandorle du bras sud du transept. (Clichés Jean-Louis Rebière)

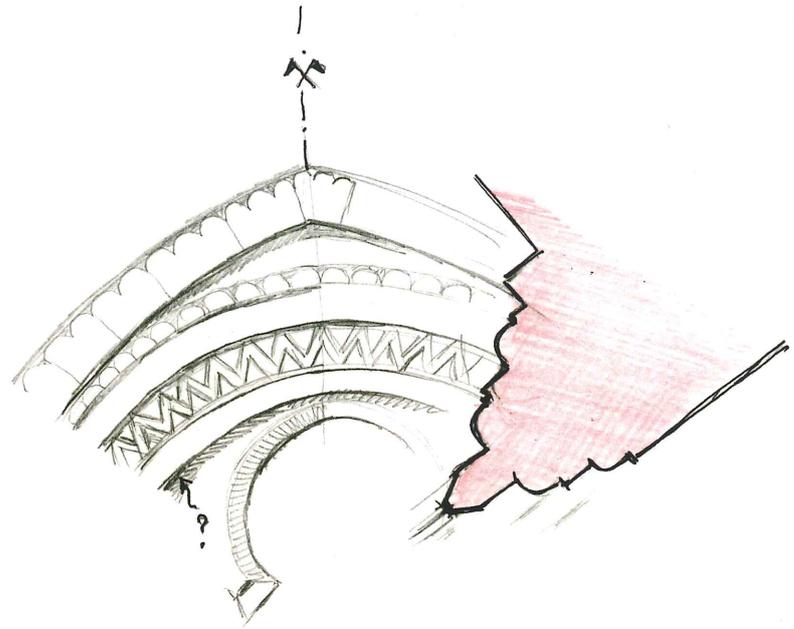
Croisée - Baie Est ornementation dans l'enduit.

arcs clavés formerets et rose nord.

profil mandorle

Fig. 12 - Croquis montrant l'ordonnement du décor de la baie d'axe qui abritait autrefois une rose identique à celles des pignons du transept. (Dessin Jean-Louis Rebière)

La baie orientale surmontant l'arc triomphal de l'abside centrale est encadrée d'arcs à ressauts reposant sur des tailloirs, comme la rose nord. Cette baie ogivale, à cinq lancettes, possède un glacis d'appui qui a été établi en détruisant une corniche plus ancienne qui fut arasée pour réaliser cet ouvrage. À l'origine, cette baie orientale était occupée par une rose très semblable en forme et aspect à celle du pignon du bras nord du transept. Le rouleau le plus proche de la baie conserve un ornement particulier à la naissance de l'arc. Un décor de chevrons assez amples couronnait d'une sorte de diadème l'orbe intérieur de la rose orientale. On en voit encore des traces très nettes, côté nord. (fig. 11 et 12)

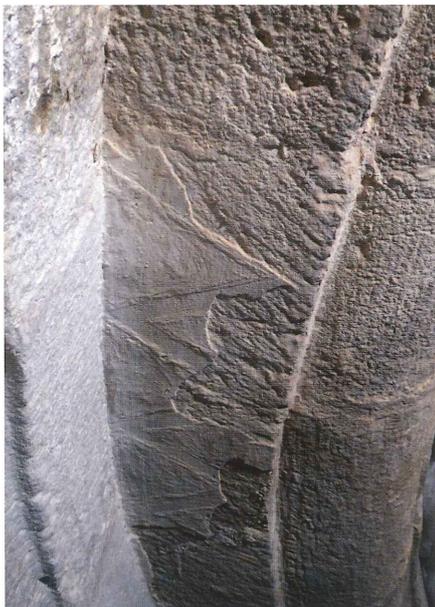
Fig. 10 (à gauche) - Détail du décor du rouleau intérieur de la rose nord du transept.

Dans le transept, le décor se poursuivait autour des trois roses. L'examen de la modénature des rouleaux encadrant les roses nord et sud a révélé la présence, non seulement de festons en bordure des deux cerces extérieures, mais aussi d'un autre type de décor, également réalisé au compas, sur le rouleau intérieur de la rose nord. Il s'agit cette fois de cercles incisés se recoupant en leur centre. La réserve délimitée par l'intersection des deux cercles y a été ocrée, dessinant ainsi une succession d'olives tangentes entre elles. (fig. 10)

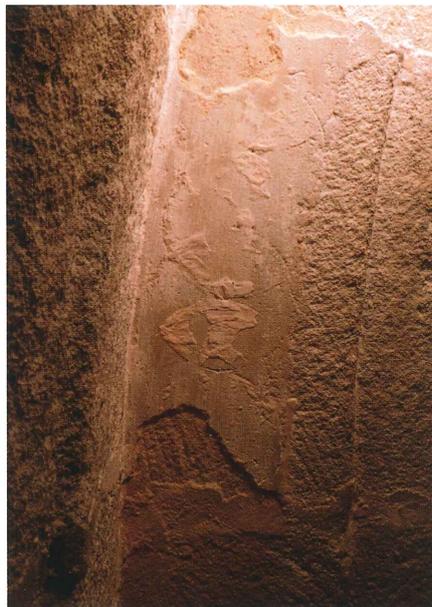
Fig. 11 (à droite) - Détail du décor du rouleau intérieur de la baie orientale (baie d'axe) du transept. (Clichés Jean-Louis Rebière)

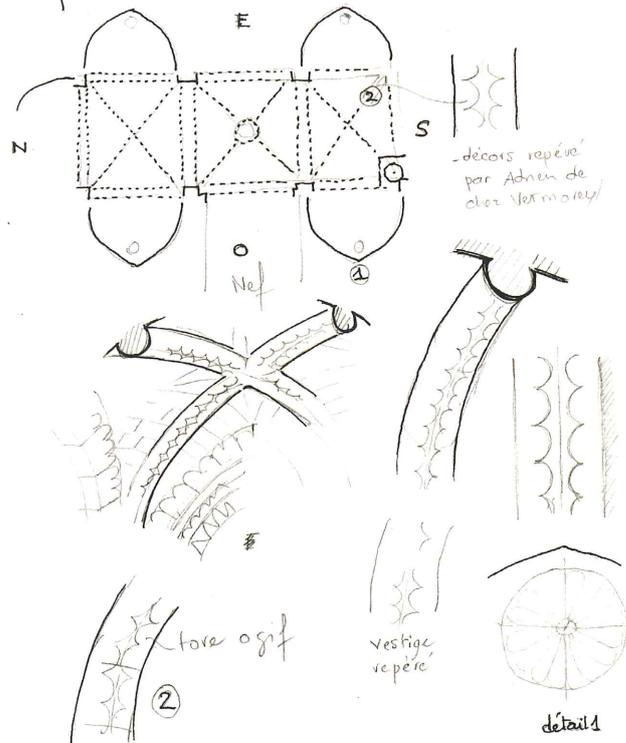
Fontfroide - Abbatale - Transept

- dans bas côté nord

Fig. 14 - Croquis montrant l'ordonnement des décors au niveau du transept. (Dessin Jean-Louis Rebière)

à cinq lancettes) avait été dotée d'un décor de chevrons rayonnants. Cela individualisait cette rose principale par rapport aux roses des pignons du transept. Sur les élévations est au-dessus des absidioles, la croix sommant la mandorle sud du transept devait vraisemblablement trouver son pendant au nord. (fig. 15) Enfin, l'ensemble des tores des ogives des trois imposantes voûtes domicales du transept était orné de galons à pointes opposées. Le pourtour de l'oculus central devait être mis en valeur de façon semblable. (fig. 13)

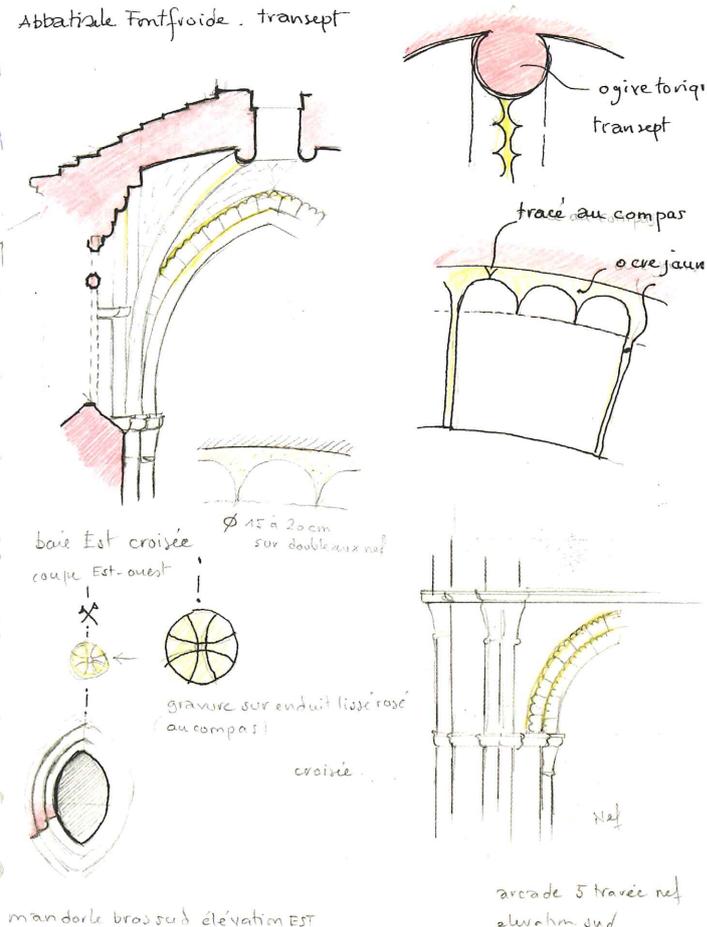
Fig. 15 - Vue d'ensemble et de détail des éléments de décor repérés, tant sur le transept que dans la nef. (Dessin Jean-Louis Rebière)

Abbatale Fontfroide . transept

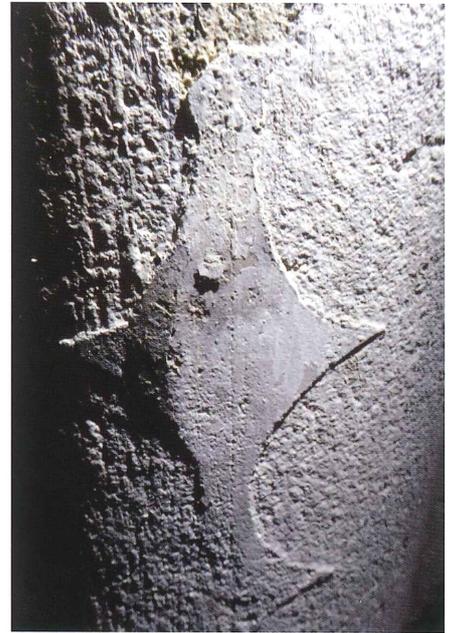
Fig. 13 - Détail du décor ornant l'échine du tore de l'ogive du bras sud du transept (seul fragment conservé du décor). (Cliché Jean-Louis Rebière)

Enfin, un dernier vestige de décor a pu être distingué grâce à l'attention de l'un des compagnons de l'entreprise Vermorel qui réalisait les travaux de restauration des ogives. Il s'agit d'un motif réduit à un seul fragment visible sur l'un des tores de la voûte sud du transept. Sur le boudin torique de l'ogive sud-est à son tiers inférieur, un décor est observable en son centre. Il s'agit d'un fragment du feston de demi-cercles tangents en tête et en opposition de part et d'autre de l'axe du tore. (fig. 13 et 14) De ce tracé résultait un galon central qui ornait les tores, de la naissance de l'arc jusqu'à la clef. Les réserves ocrées des demi-cercles dessinaient un feston dentelé à pointes doubles et opposées assorties à celui, à pointe unique, des arcs ogifs du transept et de la nef.

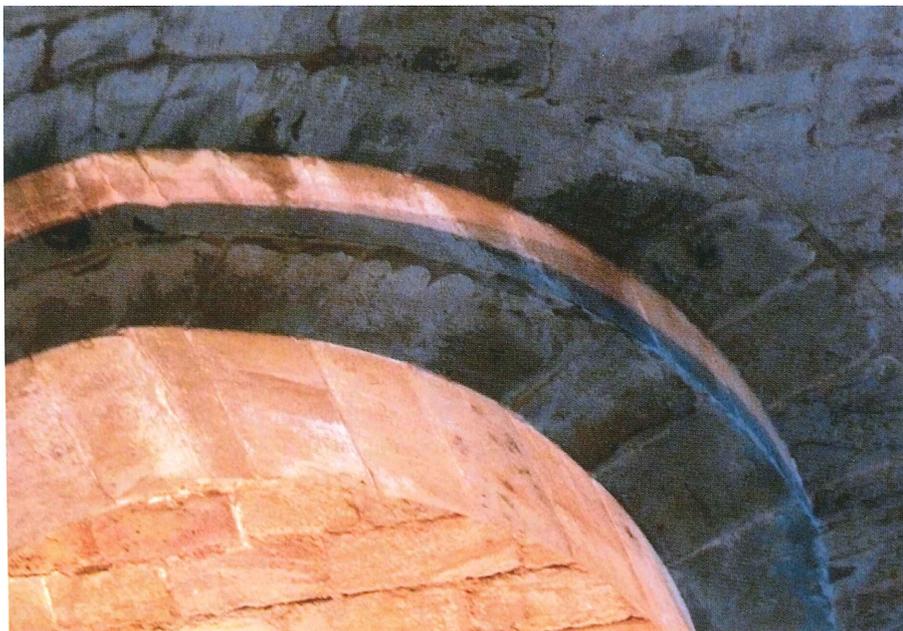
Fig. 16 - Détail des festons ornant les arcs à ressaut de la nef. (Cliché Jean-Louis Rebière)

Il est possible de décrire également le principe du décor de la nef. Au contact de la voûte, les doubleaux étaient soulignés du décor festonnant. Ce même décor se retrouvait, comme on en voit encore des vestiges, au sommet du clavage externe des arcades de la nef. Cependant, au lieu de souligner, comme dans le transept, le changement de plan des parements, ce décor festonnant ourlait de façon continue le passage entre les arcs clavés et les panneaux parementés surmontant les arcades. (fig. 16)

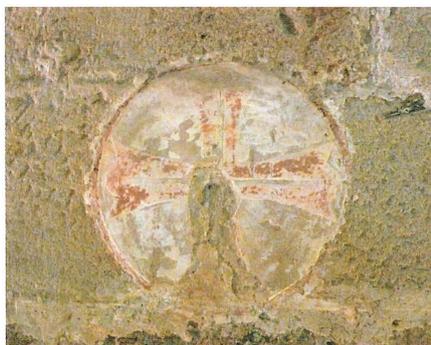
Fig. 17 - Vue d'une de trois croix de consécration présentes sous les fenêtres du bas-côté nord de l'église. (Cliché Jean-Louis Rebière)

Le décor se poursuivait sur les élévations des bas-côtés, sous les fenêtres. Ainsi subsistent dans le bas-côté nord trois disques de même diamètre, incisés de croix peintes à l'ocre rouge. (fig. 17) Leurs pendants, côté sud, ont disparu avec l'édification ultérieure des chapelles méridionales. Le diamètre de ces croix correspond

à celui du disque observé au-dessus de la mandorle sud du transept. Ces éléments paraissent être de facture semblable.

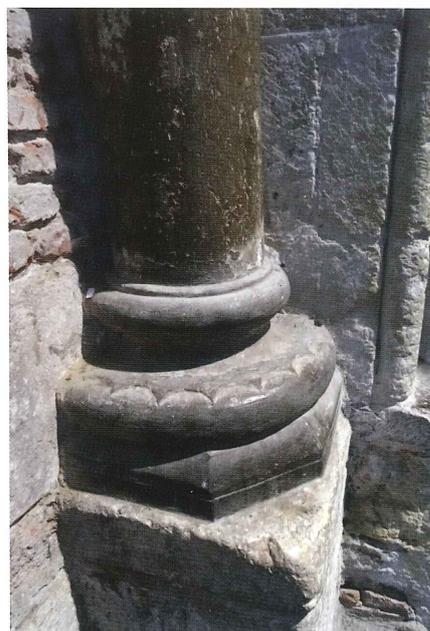
Fig. 18 - Vue d'une base à décor de festons dans la première travée occidentale de la basilique Saint-Sernin de Toulouse. (Cliché Jean-Louis Rebière)

Le motif de feston composé de fragments de cercles juxtaposés semble être courant à l'époque romane. Ainsi, l'une des bases des piles, dans l'entrée ouest de la basilique Saint-Sernin de Toulouse, comporte un tel motif sur le plat de sa base moulurée. (fig. 18) À Carcassonne un peu plus tard, la tour de la Justice a reçu, et conserve encore aujourd'hui sur ses voûtains un tracé formé d'une succession d'arcs noirs se prolongeant en fausse coupe de pierre. On en retrouve un dessin équivalent, sous une forme plus graphique, sur la voûte de la boulangerie de la Chartreuse de Villeneuve-lès-Avignon. (fig. 19)

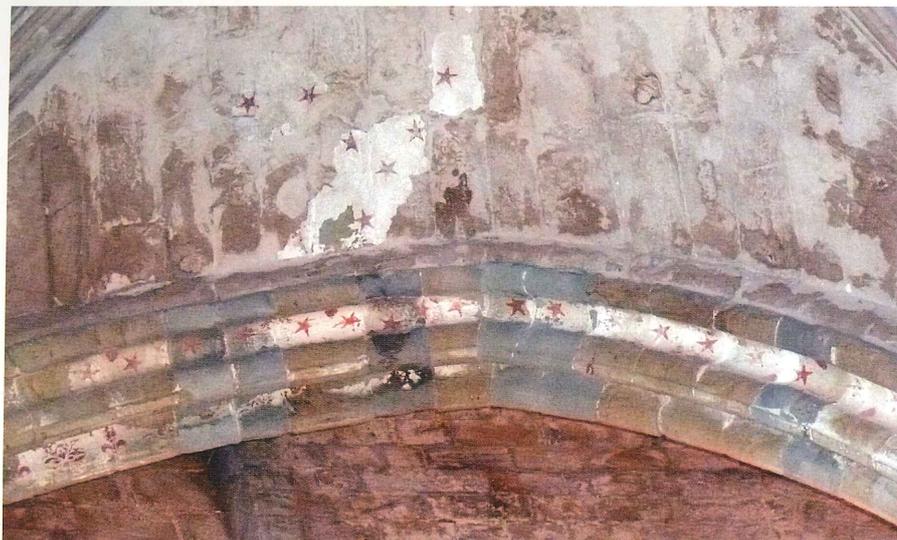
Fig. 20 - Vue de détail du décor peint au pochoir de la chapelle Saint-Nicolas de l'abbatiale de Fontfroide. (Cliché Jean-Louis Rebière)

cinq branches rouges s'enlevant sur la voûte blanchie à la chaux. Au centre, un soleil ardent à dard ondoyant pourtourait la clef centrale de la chapelle. L'arc d'entrée de la chapelle est également constellé. (fig. 20) La voûte fut rehaussée dans un second temps de motifs au pochoir, peu lisibles depuis le sol. Les autres chapelles, qui s'égrènent le long du bas-côté sud, sont fortement délavées par les infiltrations provenant des toitures. Elles ne comportent plus de trace de décor perceptible à l'œil nu.

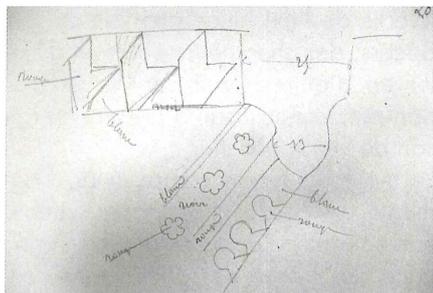
Fig. 22 - Détail du décor des ogives de la chapelle des morts relevé par Viollet-le-Duc en 1840. (Cliché Jean-Louis Rebière)

Ce dessin, autrefois conservé par Geneviève Viollet-le-Duc, arrière-petite-fille de l'architecte, avait été déposé il y a quelques années aux archives du Patrimoine de Charenton. Sur ce croquis, levé rapidement d'une main très sûre, l'architecte avait simplement noté le dessin et les couleurs d'un décor gothique « ornant une salle de l'abbaye », sans plus de précision. (fig. 21) Au cours d'un séjour très récent, nous avons pu localiser l'endroit de ce relevé. Il s'agit de la salle dite des morts, une chapelle annexe greffée assez tôt contre l'angle nord-est du bras sud du transept. Les départs d'ogives de cette chapelle portent les traces (certes très délavées) d'un ornement élaboré sur la nervure des arcs ogifs, qui se poursuivait sur les murs attenants. Malheureusement, il ne reste qu'un infime vestige de ce décor mural contre l'ogive nord-est de la chapelle. (fig. 22 et 23)

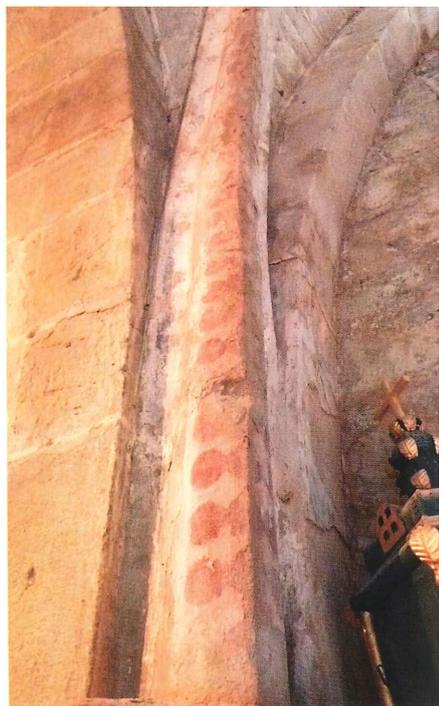
Fig. 23 - Vue latérale du décor de la même ogive. Sur le côté de l'ogive, on aperçoit une frise de cubes en perspective. (Cliché Jean-Louis Rebière)
