CARCASSONNE (11) - Les lices

Restauration des lices : Préliminaires et urgences sanitaires

Maître d'ouvrage : DRAC Languedoc-Roussillon

Maître d'œuvre : Jean-Louis REBIERE, A.C.M.H.

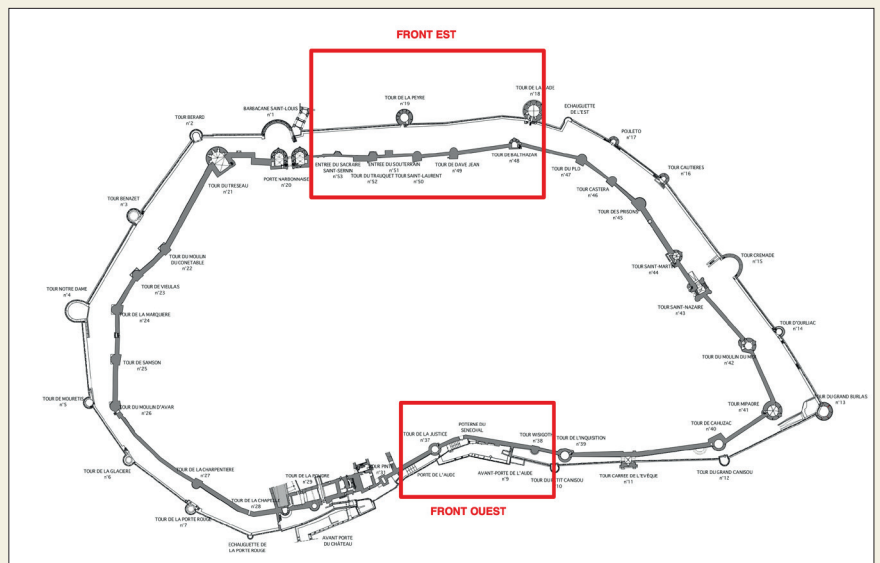
Plan des deux zones tests. Nous avons réalisé une étude de chaque tour et courtine de ces deux zones : historique, description architecturale, pathologies, travaux à envisager, planches graphiques et photographiques. Ces études constituent le **tome II** (front Est) et le **tome III** (front ouest) de notre étude. (Voir à la suite, les fiches de la tour Davejean et de la courtine 49, à titre d'exemples).
